1. 16 Estudio de un complejo agroindustrial de producción vinícola en la c/ Samuel Baltés, nº 23 de Villarejo de Salvanés

*Luis Andrés Domingo Puertas,
M^a Amparo Aldecoa Quintana.*

RESUMEN

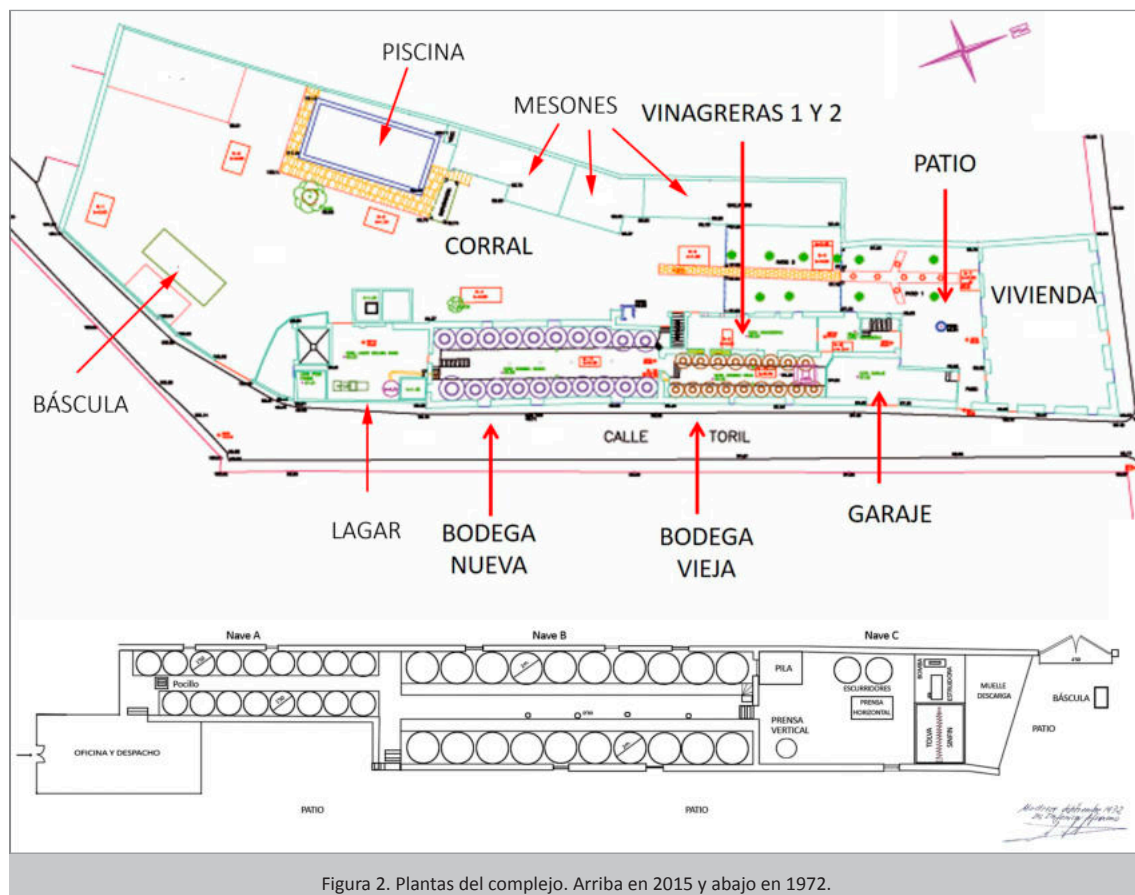
Figura 2. Plantas del complejo. Arriba en 2015 y abajo en 1972.

En su interior poco se puede atisbar de la vivienda original del s. XVIII ya que fue muy modificado al realizarse, al menos, dos reformas desde su adquisición en los años 50 que cambiaron radicalmente el aspecto de sus dos plantas: nuevos materiales; traslado de elementos de comunicación (escalera de acceso a la planta primera); modificación del uso de los espacios como, el cambio de uso de la planta

superior que, de gallinero y almacén, pasa a convertirse en alcobas; reducción de la altura de la cámara o sobrado...

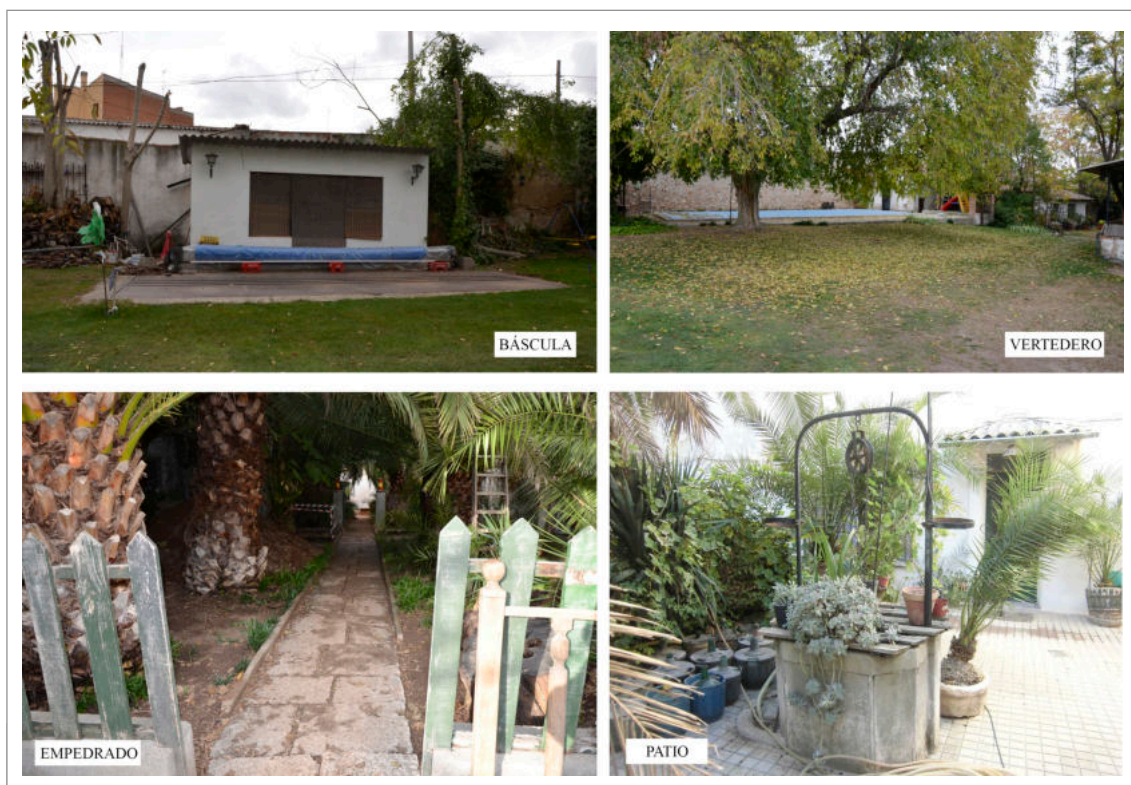
Figura 3. Elementos presentes en la corraliza y el patio de la finca.

Se accede a través de la actual puerta de carruajes - la “puerta de los carros”- donde nos encontramos uno de los primeros elementos significativos de su pasado vinícola, la antigua báscula donde se pesaba la uva procedente del campo.

Además, aquí se almacenaban los aperos de labranza, se descargaba la uva en el momento de la vendimia (todavía se conservaba la báscula para pesar el producto antes de procesarlo y el muelle de descarga).

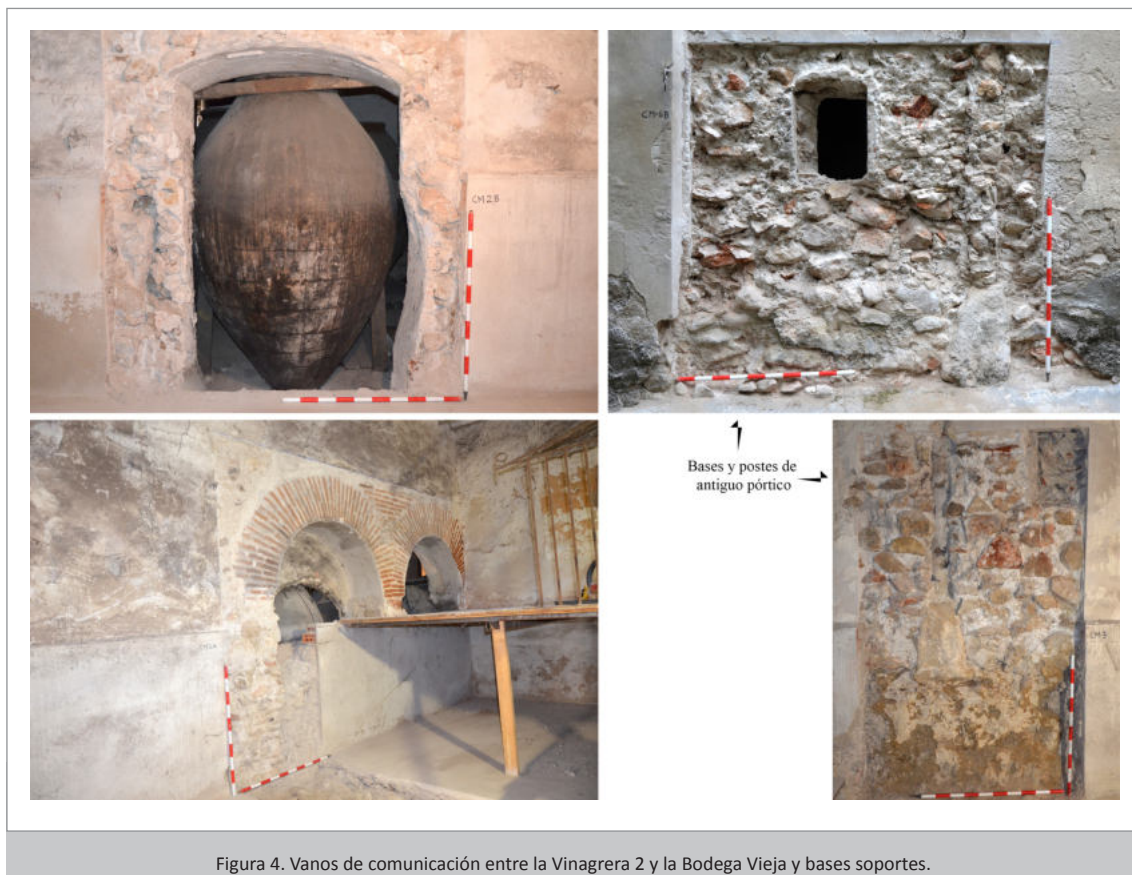
Figura 4. Vanos de comunicación entre la Vinagrera 2 y la Bodega Vieja y bases soportes.

Originariamente pensamos que la Vinagrera 2, a tenor de la localización en unas catas murarias de tres pies-soportes, funcionaría como una construcción sencilla, abierta hacia el patio, con una cubierta sustentada con postes de madera y basas/soporte de piedra, desempeñando la función de cobertizo, porche o vestíbulo porticado. Además, la base de estos soportes nos está marcando la cota original del suelo en el interior de la estancia, que habría sido rebajada unos 90 cm.

En el muro izquierdo de la Vinagrera 2 se apreciaban restos de unos arcos de ladrillo y un antiguo hueco de comunicación entre esta sala y el cocedero viejo. Estos elementos señalan una configuración diferente a la actual del cocedero viejo, donde presumiblemente no habría una fila corrida de tinajas apoyada en este muro, pudiendo haber contado con tinajas tan sólo en aquellos puntos donde no hubiese vanos.

Esta estructura estaba compuesta por dos arcos de medio punto construidos con ladrillos macizos que descansan directamente sobre el muro de piedra que separa esta estancia de la Bodega Vieja. Posiblemente en su origen serían unos huecos que pudieron haber cumplido dos funciones:

- Aireación de la sala destinada a cocedero, con tinajas de barro cuando se produce la fermentación del vino.
- Si pensamos que el antiguo cocedero estaba ocupado antiguamente por el lagar, estos huecos podrían ser los puntos por los que se descargaba la uva a través de la antesala porticada que debía ser la Vinagrera 2. Los carros o animales llegarían cargados desde los campos, accediendo al recinto por la antigua “puerta de los carros” y, tras pesar la carga, ésta se depositaría para su pisa en el lagar, vertiendo el producto en el interior por estas ventanas.

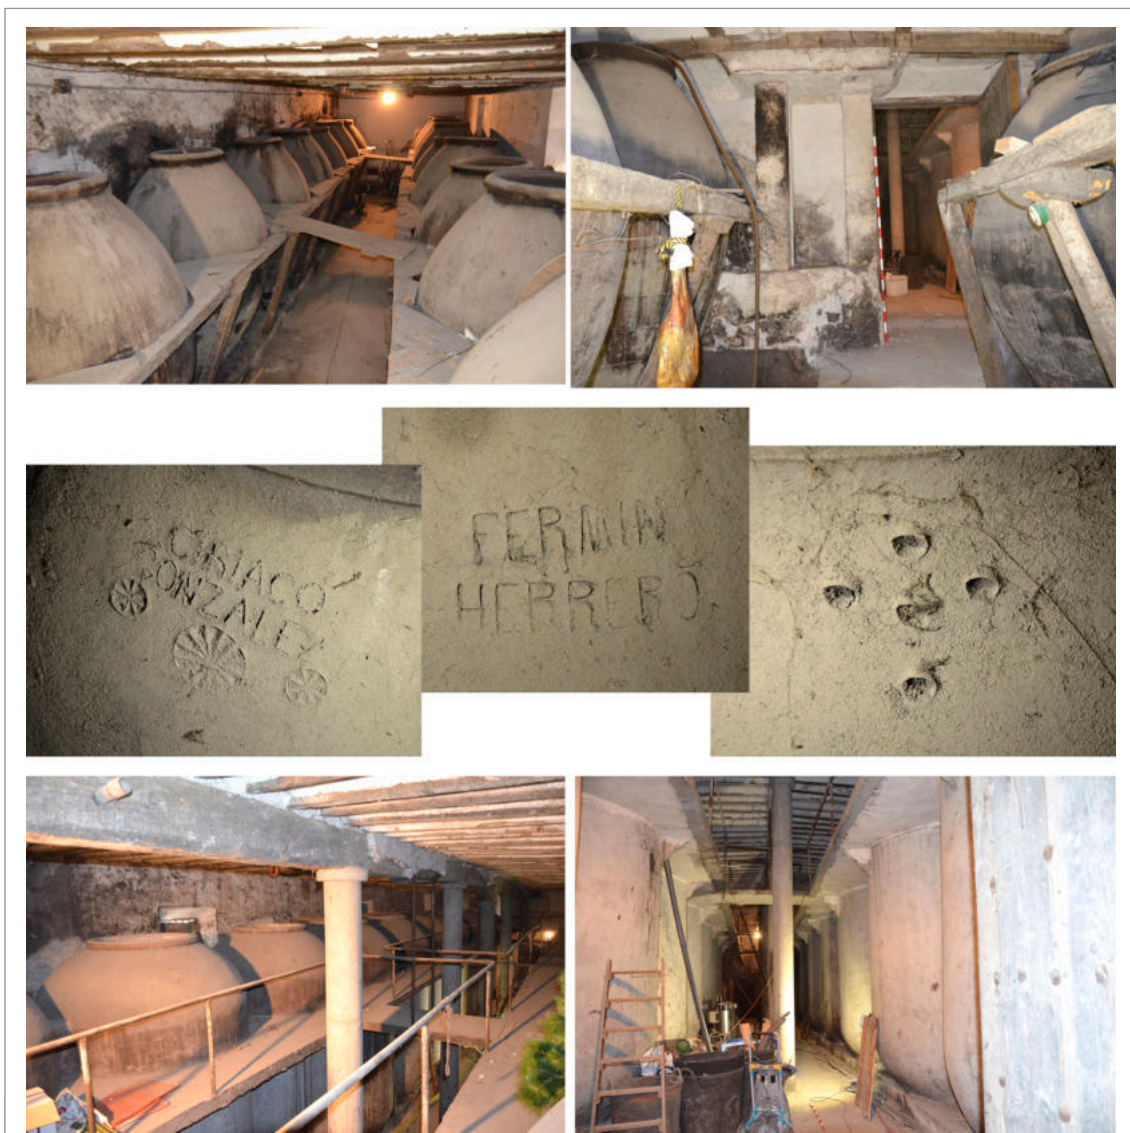
Figura 5. Vista general de la Bodega Vieja (arriba izda), cabecera prensa de viga (arriba dr), marcas de tinajero (medio) y Bodega Nueva (abajo).

La Bodega Vieja presentaba dos filas de tinajas de barro de forma troncocónica, con una capacidad de 1.700 litros, dispuestas en sendos empotros, con zapatas y pies derechos dispuesto de manera oblicua, que descansan en el banco corrido donde apoyan las tinas.

El empotro de la fila izquierda de tinajas descansaba directamente en uno de los pilares de caliza que formaría parte de la cabecera de la viga de lagar.

La carga o contrafuerte de la viga de lagar estaba compuesto por el propio edificio -el muro medianero entre la Bodega Nueva y Bodega Vieja-, y partes móviles que no se conservaban salvo tres de los cuarto postes en los que se engancharía la cabecera de la viga (suponemos que la viga de madera se dispondría hacia la actual Bodega Vieja donde se situaría el lagar). Se trata de tres pilares de caliza de sección

En los “rostros” de algunas tinajas pudimos documentar marcas que se corresponden con el nombre del fabricante o su símbolo distintivo, como Ciriaco González (presente en una), Fermín Herrero (presente en dos) y unos puntos haciendo una especie de cruz (la más numerosa, con 9 ejemplares).

Esta bodega disponía de dos filas de conos (diez a cada lado, con una capacidad para 9.000 litros cada uno) adosados a los muros laterales del recinto. En ambas hileras, los conos estaban sujetos por medio de una pasarela (de hormigón y varillas de hierro), a través de la cual se podía acceder a la boca de estos grandes recipientes con seguridad para proceder a su limpieza.

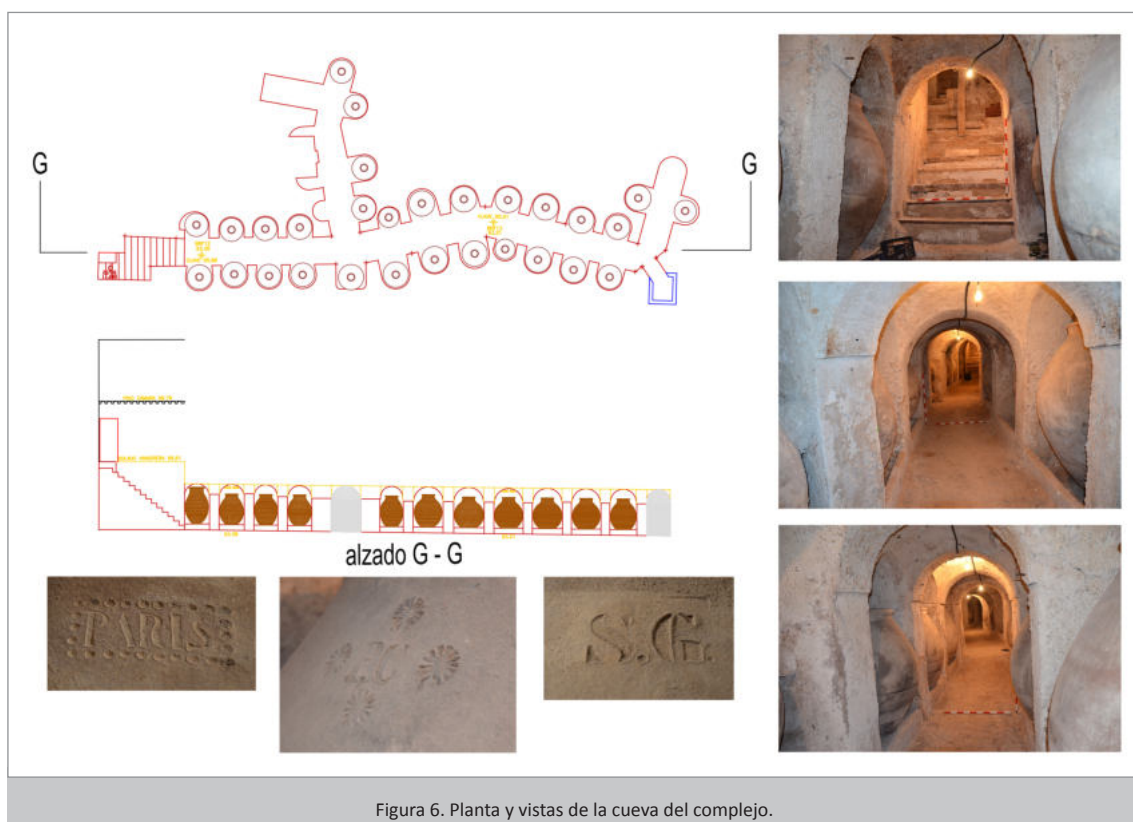
Figura 6. Planta y vistas de la cueva del complejo.

La cueva se organiza como una galería longitudinal con trazado irregular, en ligero zig-zag, con bóvedas de arista, disponiendo a ambos lados huecos u hornacinas donde se alojan las tinajas. En esta galería principal, con un recorrido de 22 m y una anchura de 1,30 m, se abre un primer tramo con cuatro sisas

u hornacinas a cada lado de planta aproximadamente semicircular, cada una con su respectiva tinaja. A la altura de la quinta sisa, dibuja un ligero quiebro, con un segundo tramo más corto con tres hornacinas en cada una de las dos paredes laterales, volviendo a cambiar de dirección en el tercer tramo, donde volvemos a encontrar cuatro sisas por lado.

En la cueva se abren varios respiraderos, ventanos o “zarceras”, que se excavarían desde la parte superior a modo de chimeneas troncocónicas, para favorecer la ventilación, eliminar los gases de las fermentaciones y las humedades.
